重度障害者の一般の自動車による送迎時の現状と問題点

On measures for safety when persons with severe disabilities are met and sent off by car

PURPOSE: In order to take safer measures when the child with severe disability was received and sent off by car, the current state was investigated.

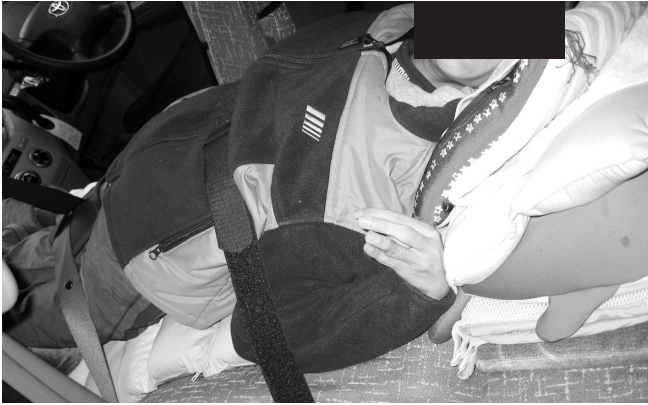
図1 被送迎者A 男性

図2 被送迎者Aの座位の概要
(点線：安全な乗車姿勢)

被送迎者A（図1、2）は、姿勢を保つために助手席の座面、背もたれ、2列目座席の座面の全てにクッション、タオルを使用していた。座席の調節位置は、助手席のヘッドレストを外し、背もたれを最も後方へ倒して、2列目座席の座面と繋げてあった。頭部がセカンドシートの座面に位置し、仰臥位で乗車しているため腰ベルトの装着位置は脚部であり、肩ベルト調節パッドを使用していた。また、転落防止のため胸部にベルクロテープを巻いて背もたれと固定していた。安全な乗車姿勢（破線）と比較して、背もたれをほぼ水平まで倒し、乗車位置が大きく後方へずれたため腰部のベルトが脚部へ、肩部のベルトは体幹から離れていた。

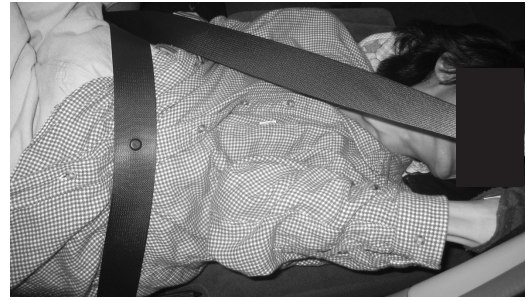
図3 被送迎者B 男性

図4 被送迎者Bの座位の概要
(点線：安全な乗車姿勢)

被送迎者B（図3、4）は姿勢を保つために座面にクッションを置き、背もたれにはクッションとタオルを使用していた。座席の調節位置は、助手席の背もたれを後方へ倒してあった。前方へ大きくずれて乗車しているため肩ベルトは顔の前に、腰ベルトは腹部にかかっていた。安全な乗車姿勢と比較して、臀部が前方にずれて後方へ倒れた姿勢のため肩・腰ベルトの装着位置が不適切であった。

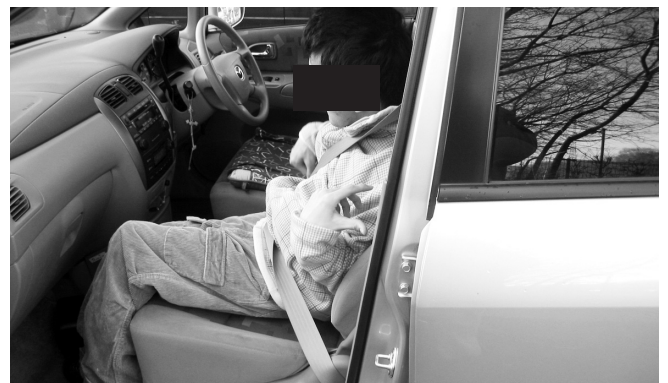
図5 被送迎者C 男性

被送迎者C（図5）は、姿勢を保つために使用している物はなく、座席の調節位置は背もたれをやや後に倒していた。座位バランスの不安定によって臀部が前方へずれて体幹が左へ傾いているため、肩ベルトは首に、腰ベルトは腹部にそれぞれかかっていた。

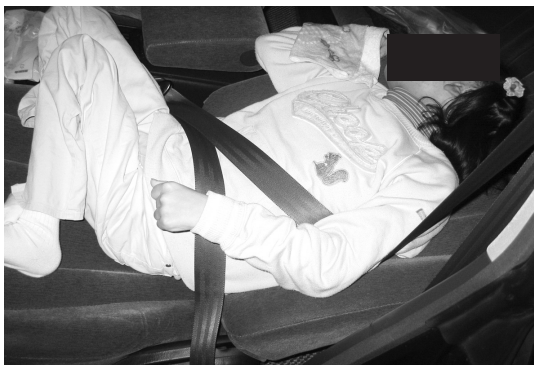
図6 被送迎者D 女性

被送迎者D（図6）は姿勢を保つため背もたれにタオルを使用していた。座席の調節位置は、助手席の背もたれを後方へ倒してあった。肩ベルトは左の脇下を通して腹部へ、腰ベルトも腹部にかかっていた。乗車姿勢は、被送迎者Bと同様である。

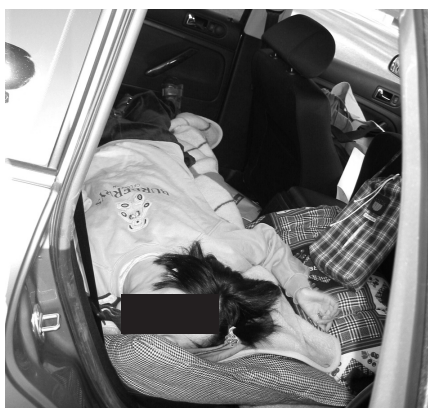
図7 被送迎者E 女性

図8 被送迎者Eの座席の概要、座席に寝ている
(点線：安全な乗車姿勢)

被送迎者E（図7、8）は、姿勢を保つため座面にタオル、クッションを使用していた。また、後席から落下した時に前席と後席の間に落ち込まないように、床置きクッションを使用していた。座席は固定された位置で、後部座席に横向きに仰臥位で乗車しているためシートベルトは未使用であった。
