介助用車椅子のキャスターアップ試験の開発

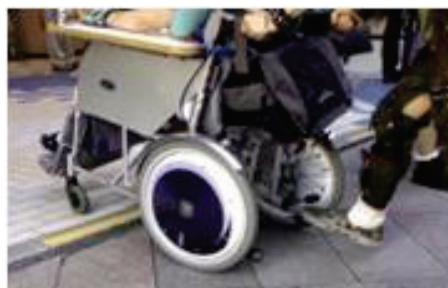
その結果、横断歩道と歩道の1-2cmの小さな段差を軽く乗り越えるキャスターアップ操作が大きな力がかかっていることがわかりました。これはちょうどシーソーの原理と同じです。前に障がい者の方が座り、後輪の回転軸を中心に、介助者が車椅子ハンドルを押ししたり、引いたり、そして足でステップを踏んで持ち上げます。

キャスターアップで段差を乗り越える

キャスターアップするときの背フレームにかかる力は車椅子の安全を保つ日本工業規格（JIS）や国際標準化機構（ISO）にある背フレームへの負荷より大きいことがわかりました。
